国道 216 线孔塘拉至吉隆县段公路段工程

水土保持监测总结报告

建设单位：西藏自治区重点公路建设项目管理中心

监测单位：西藏固源工程设计咨询有限公司

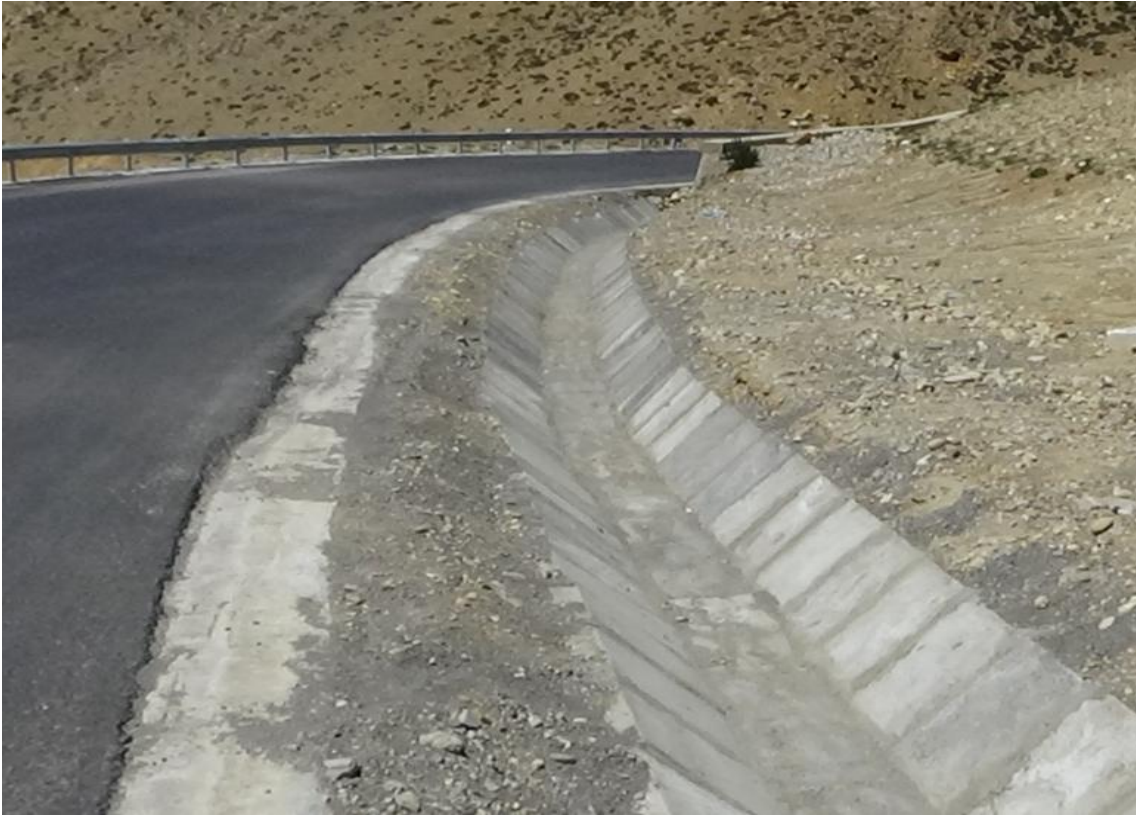
路基工程新修排水沟

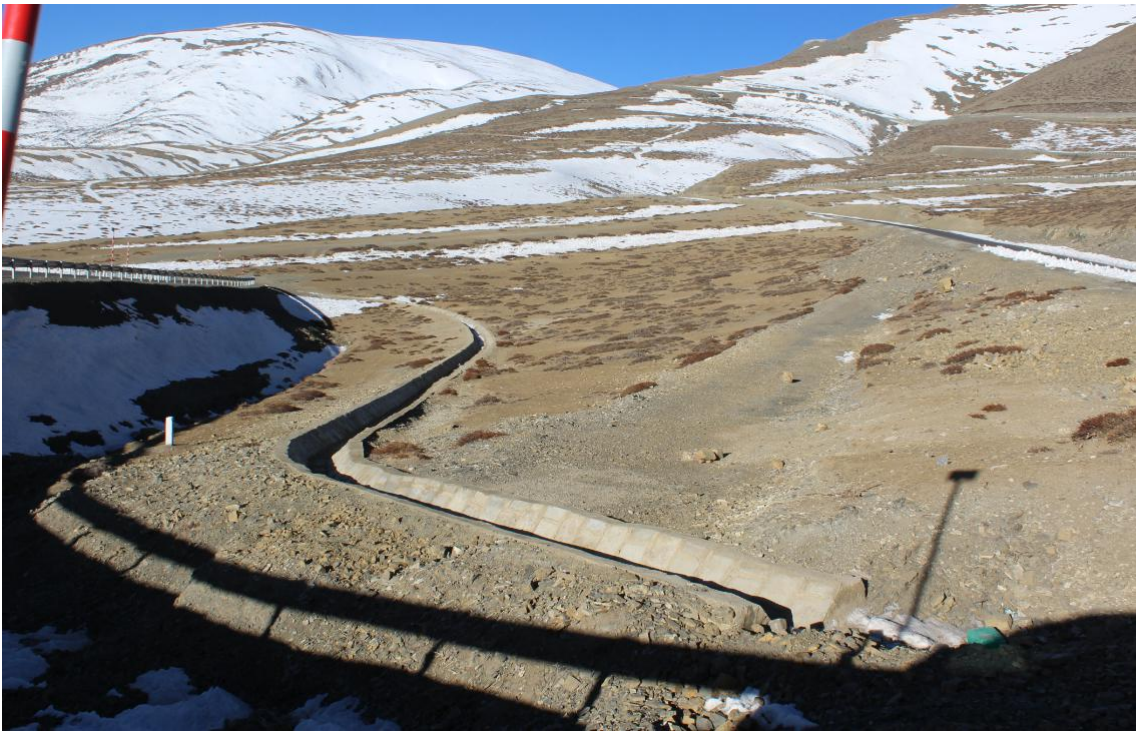
路基工程新修排水沟

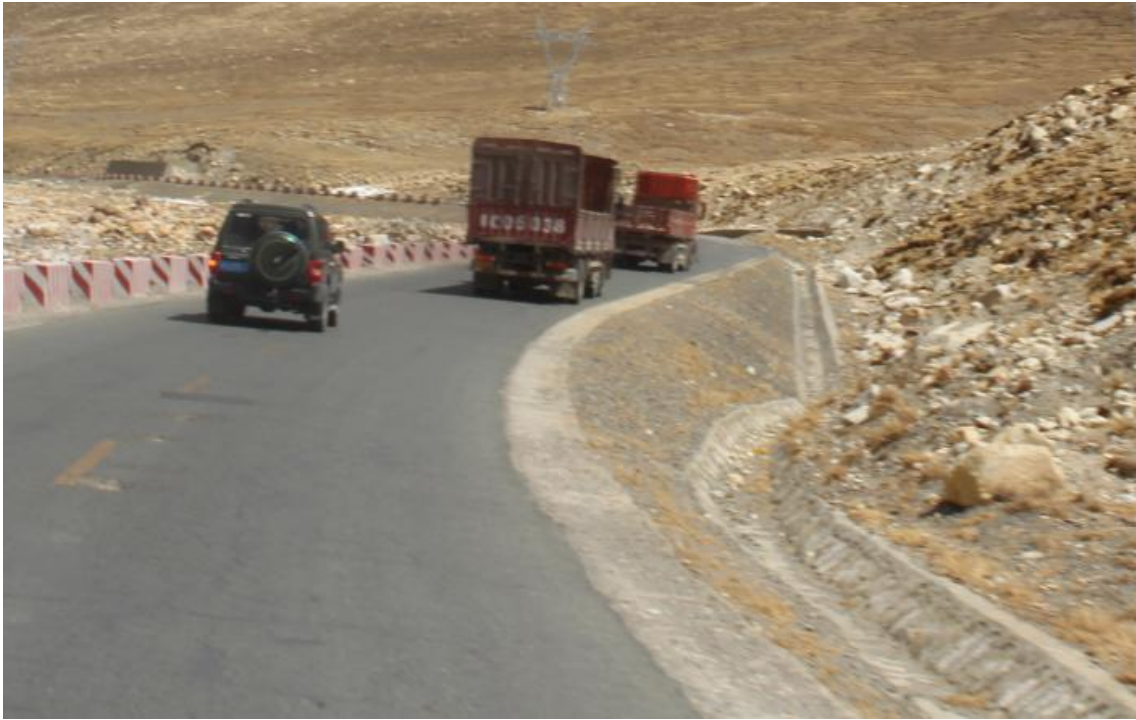
路基工程边坡种草

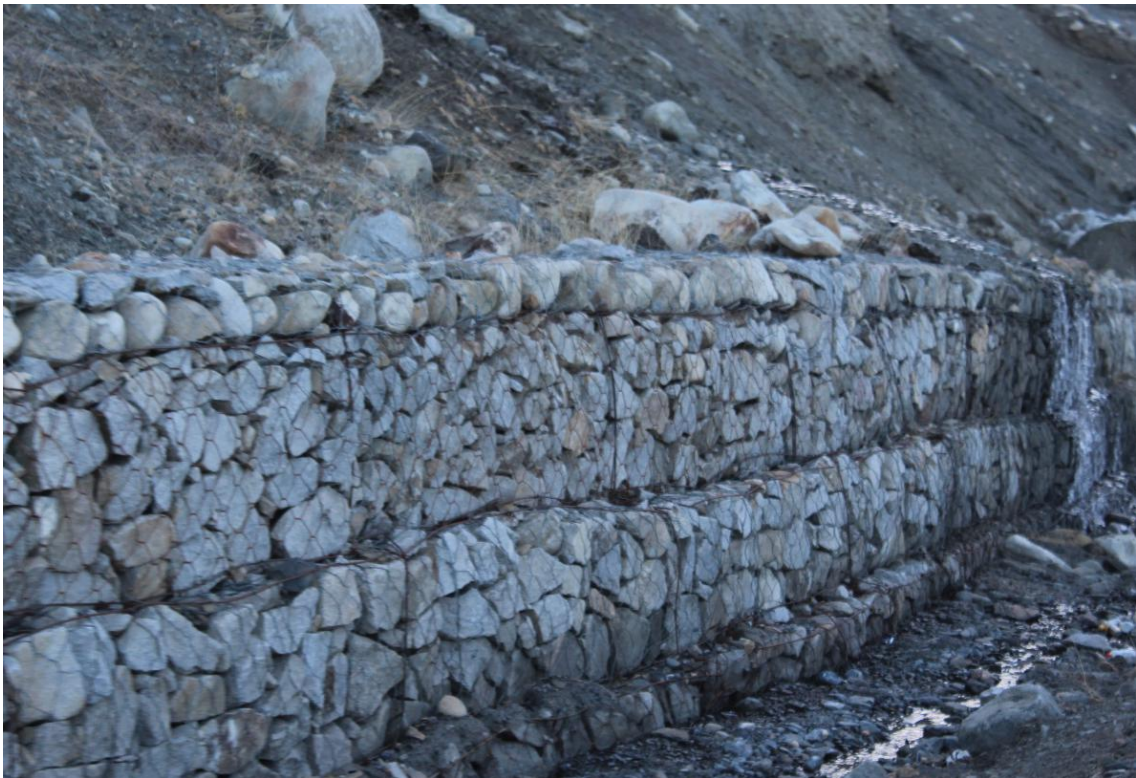
路基工程铅丝石笼拦挡

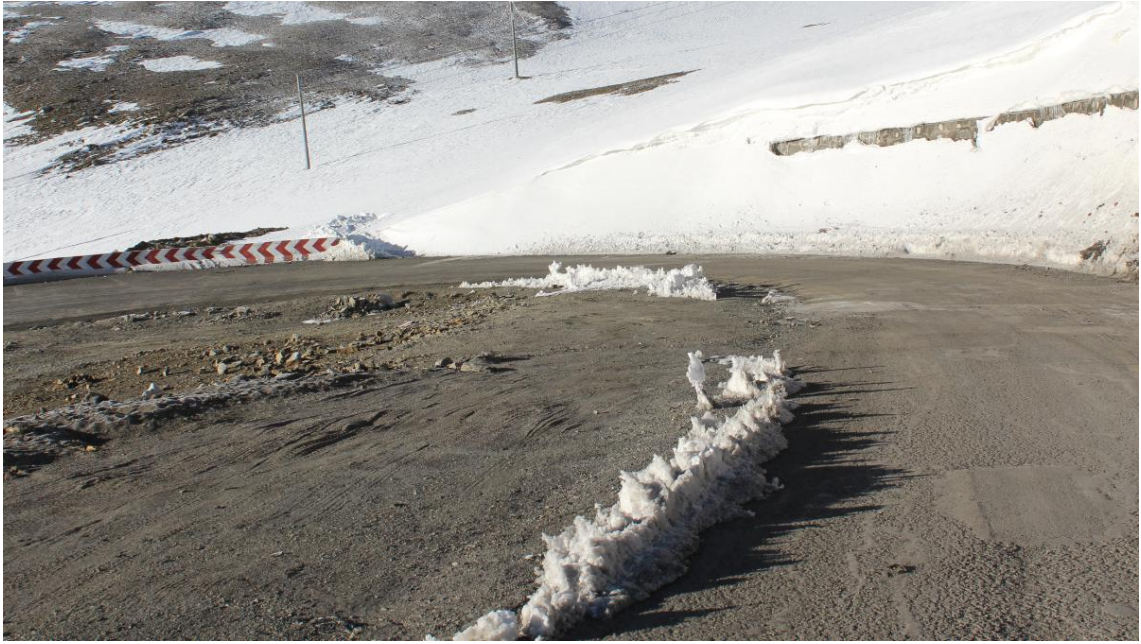
施工生产生活区迹地恢复平整
